ATSKAITE PAR PELDOŠĀS PIESTĀTNES NOVĒRTĒŠANU

Dzintaru iela 2A
Pāvilosta
LV-3466

Dokumenta numurs un versija:
TT_10_2021.04.14

Pāvilosta
2021.gads aprīlis

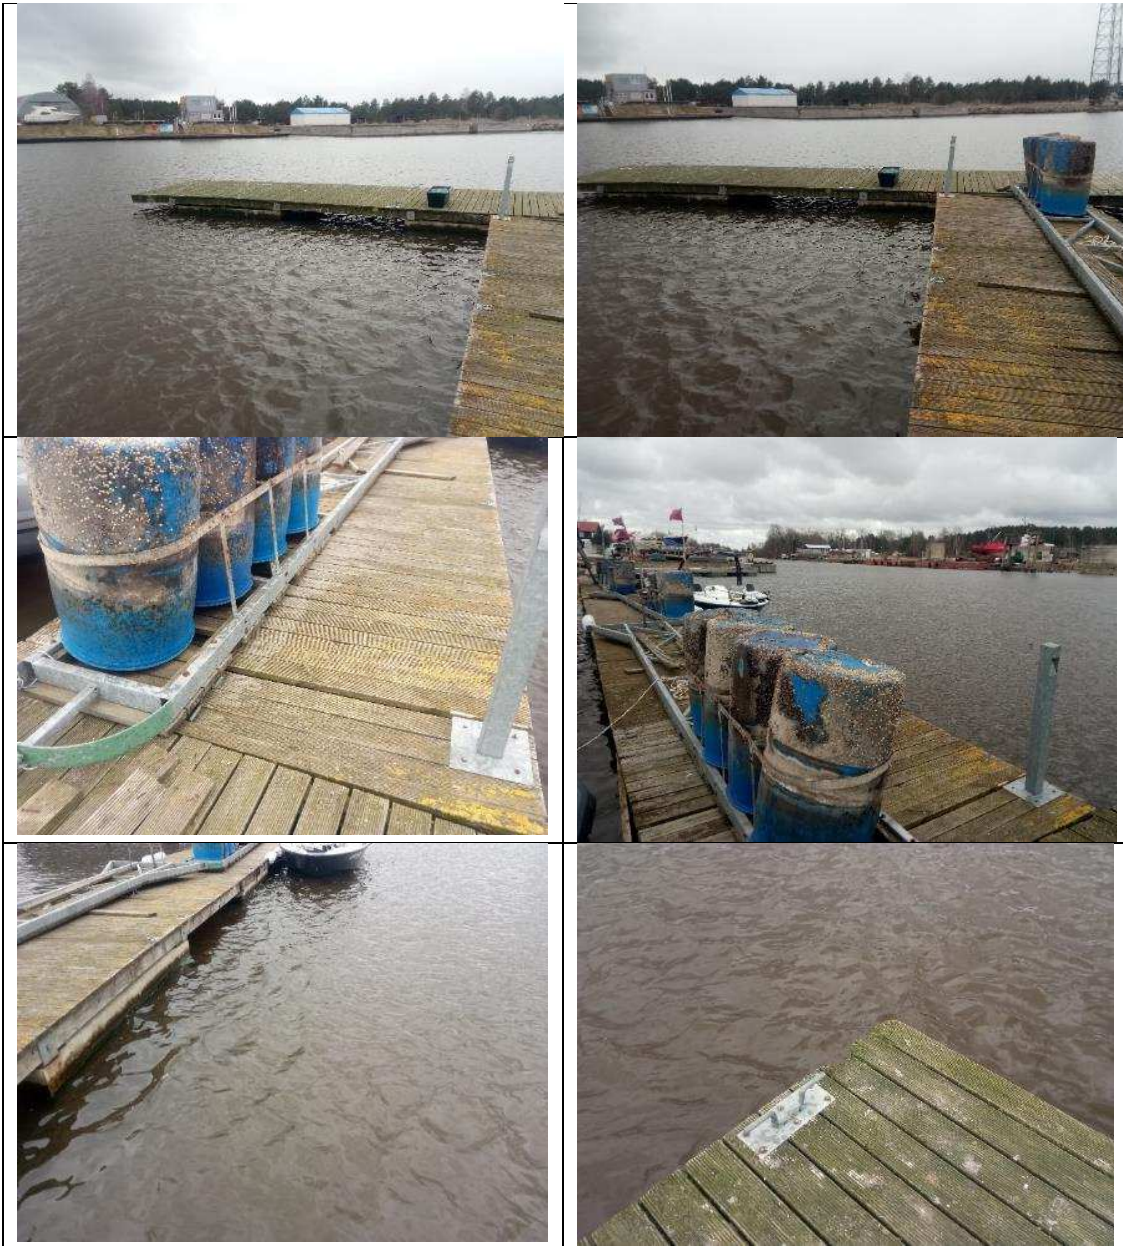
5 Foto fiksācija

Piestātne atrodas kritiskā stāvoklī. Daļēji izjaukta. Tauvošanās pirksti novietoti uz klāja.

Tauvošanās bomži – demontēti un novietoti krastā. Piestātnes koka klāji ar būtiskiem bojājumiem.

Koka klāju atjaunošana nav racionāla. Klāja skrūves – bez pret korozijas pārklājuma. Skrūvju galvas ar koroziju. Iespējamais klāja dēļu demontāžas veids – nolaušana.

Koka klājs pirmajā posmā deformējies. Iztrūkst atsevišķi dēļi.

Betona pontoni ar apmierinošu peldspēju. Stipri apauguši. Dažiem nolauzti stūri (stiprinājumi).

Tauvošanās pirksti (8m) izgatavoti no lietotām mucām. Metāla daļa karsti cinkota un ir apmierinošā stāvoklī. Iespējams atjaunot uzstādot jaunus pontonus, koka klāju, un gumijas stiprinājumus. Esošie stiprinājumi nav droši ekspluatējami.

Tauvošanās bomžu metāla daļas karsti cinkotas. Gala pontons (boja) un metāla detaļa apmierinošā stāvoklī. Esošie stiprinājumi nav droši ekspluatējami.

Šādu pontonu izmantošana un remonts nav iespējams bez pilnīgas betona daļas demontāžas un armējuma atjaunošanas.

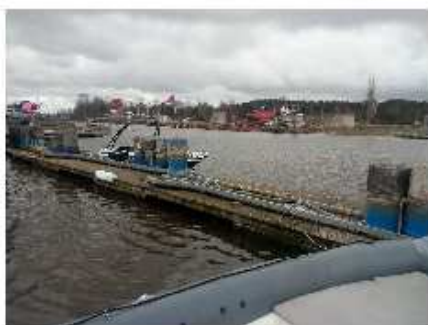
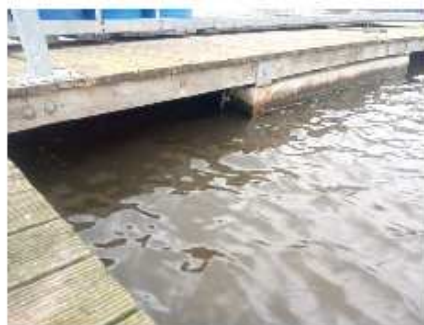
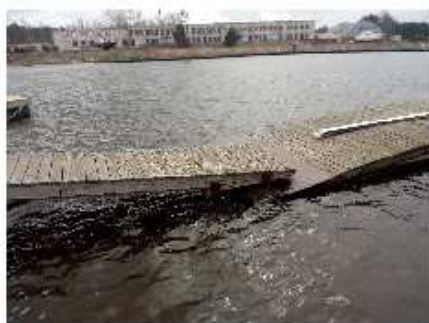
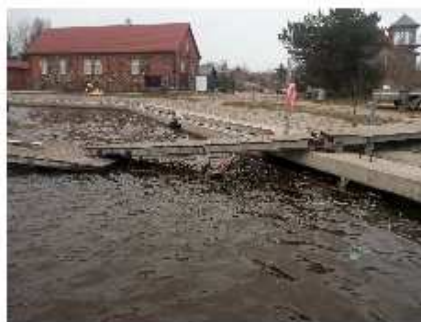
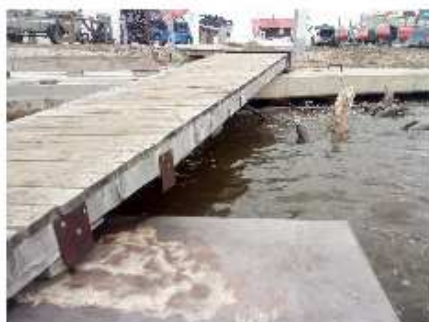
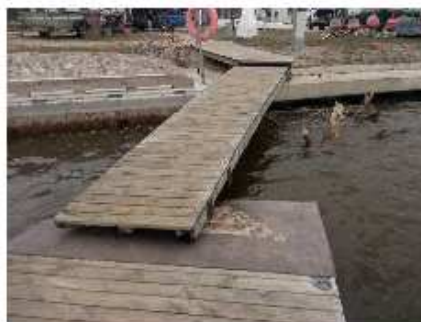
kritiskā stāvoklī

IZPILDĪTĀJS apņemas veikt konstatētās nepieciešamās darbības piestātnes tehniskā stāvokļa uzlabošanai: **nav remontējama, demontējama daļēji izjaucot.**
